Memoria interpretativa: Proyecto ASTERO 2020

Arqueología y solcialización del conocimiento en La Alcudia de Elche. Las Termas Orientales y áreas circundantes

UNIVERSIDAD DE ALICANTE

S. ref. expte. A-2020-0166

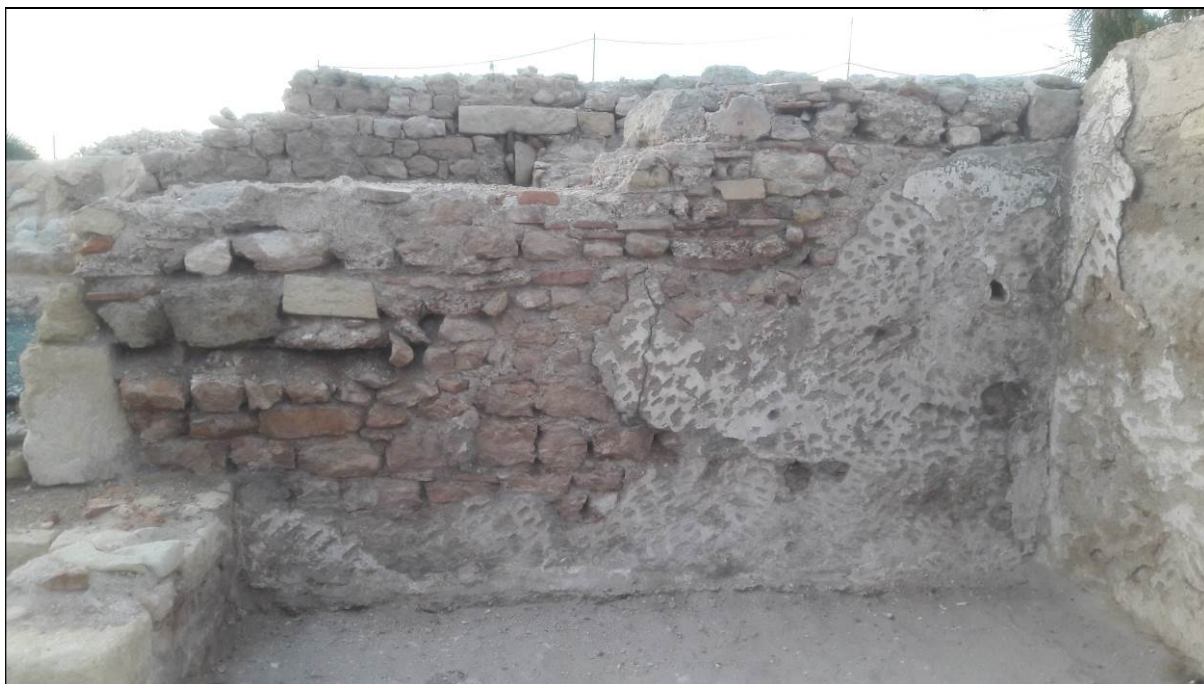
Fig. 68. Vista frontal del paramento **GU 3088** desde el norte del Ambiente 4; puede observarse en la parte izquierda del muro como la pérdida de trabazón entre mampuestos ha puesto en serio peligro la estabilidad del muro.

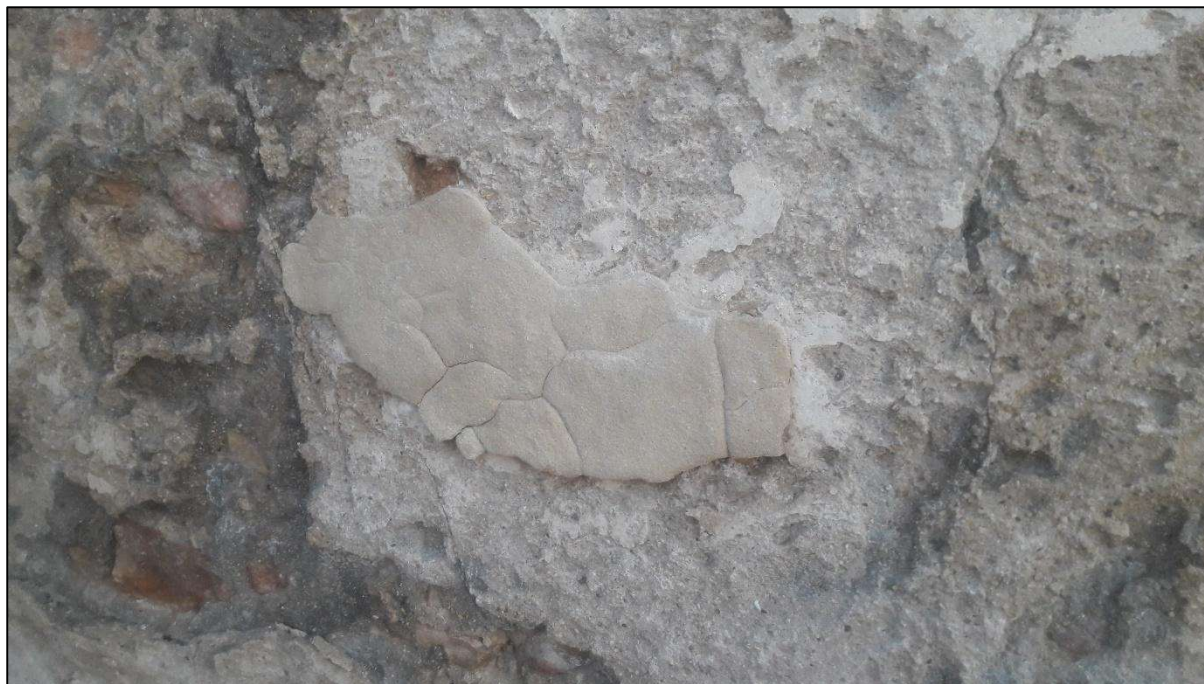
Fig. 70. Vista en detalle de añadido moderno sobre los revestimientos conservados en el paramento; esta intervención estaba provocando el desprendimiento de los revestimientos antiguos.

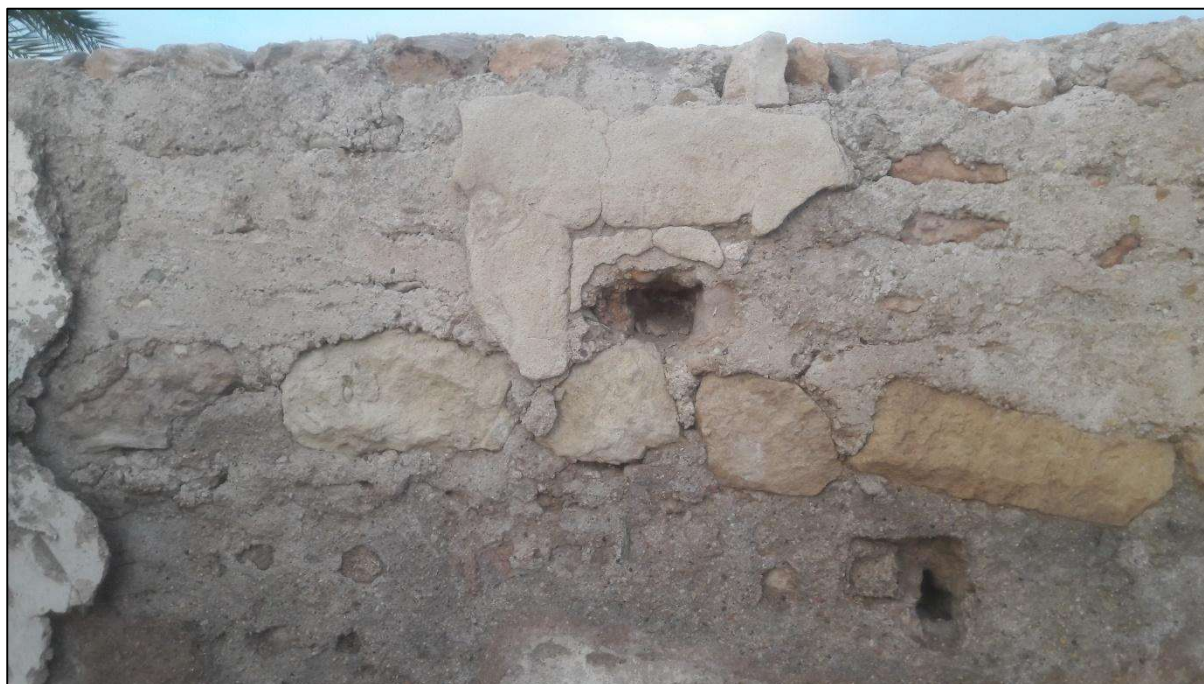
Fig. 71. Vista en detalle de mortero moderno añadido sobre los revestimientos aparecidos en el paramento durante su excavación.

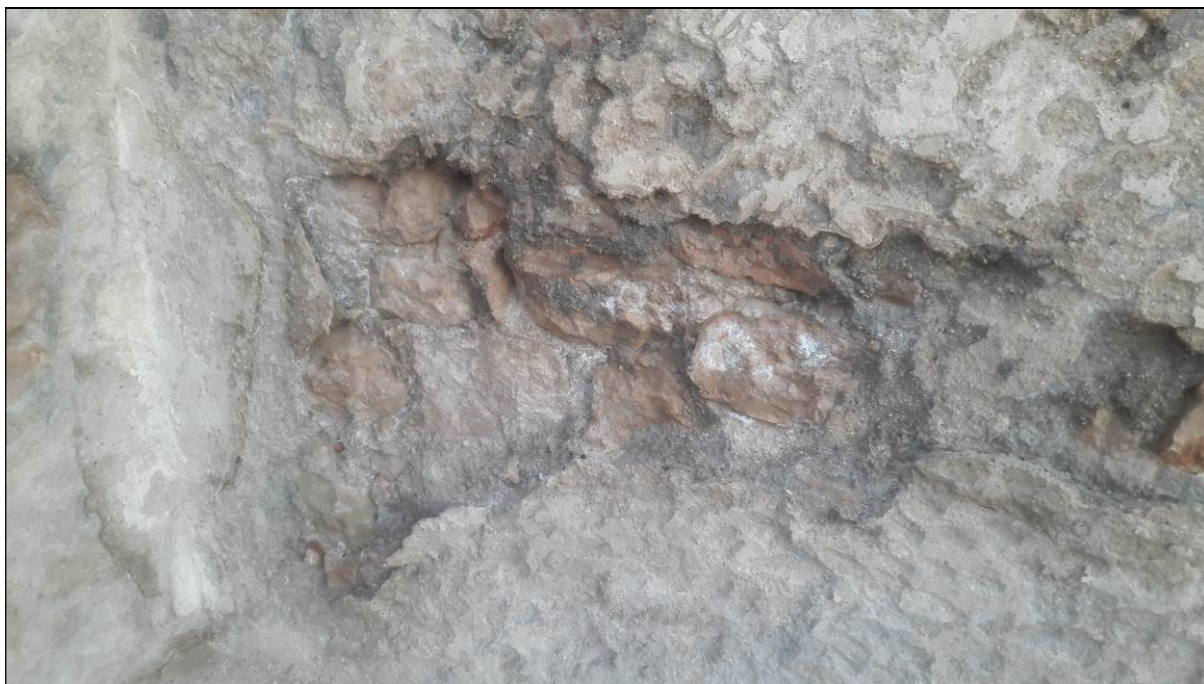
Fig. 72. Eflorescencias de sales sobre los mampuestos y enlucidos.

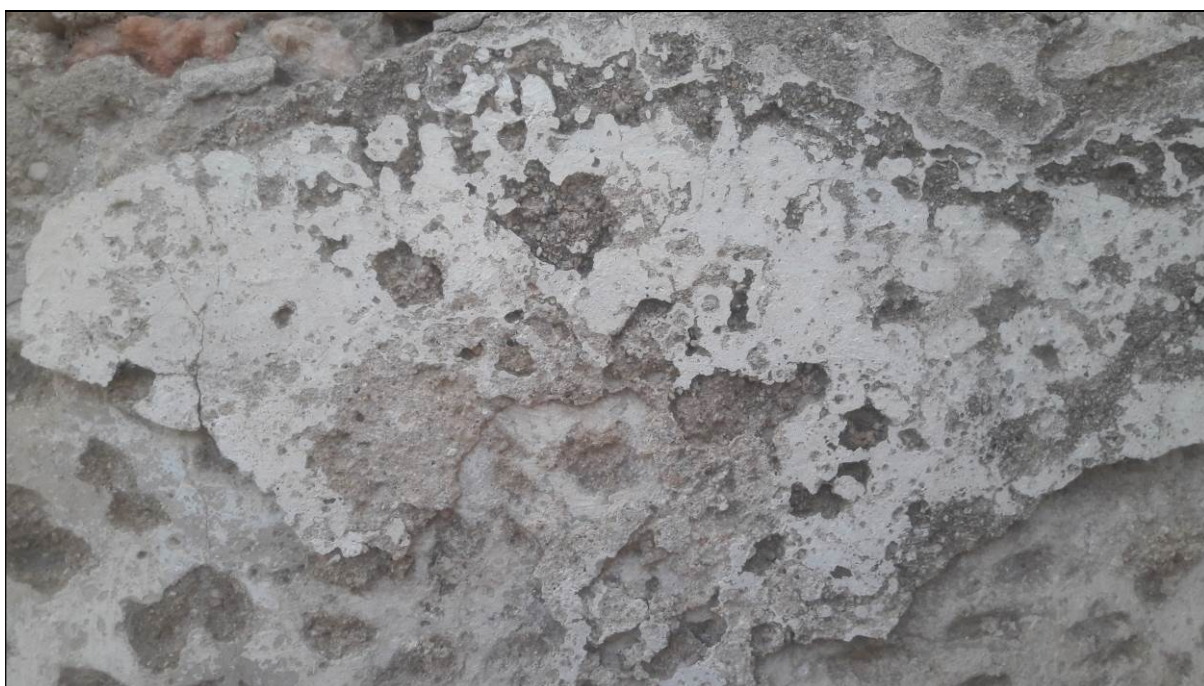
Fig. 73. Agrietado y aparición de líquenes sobre los revestimientos.

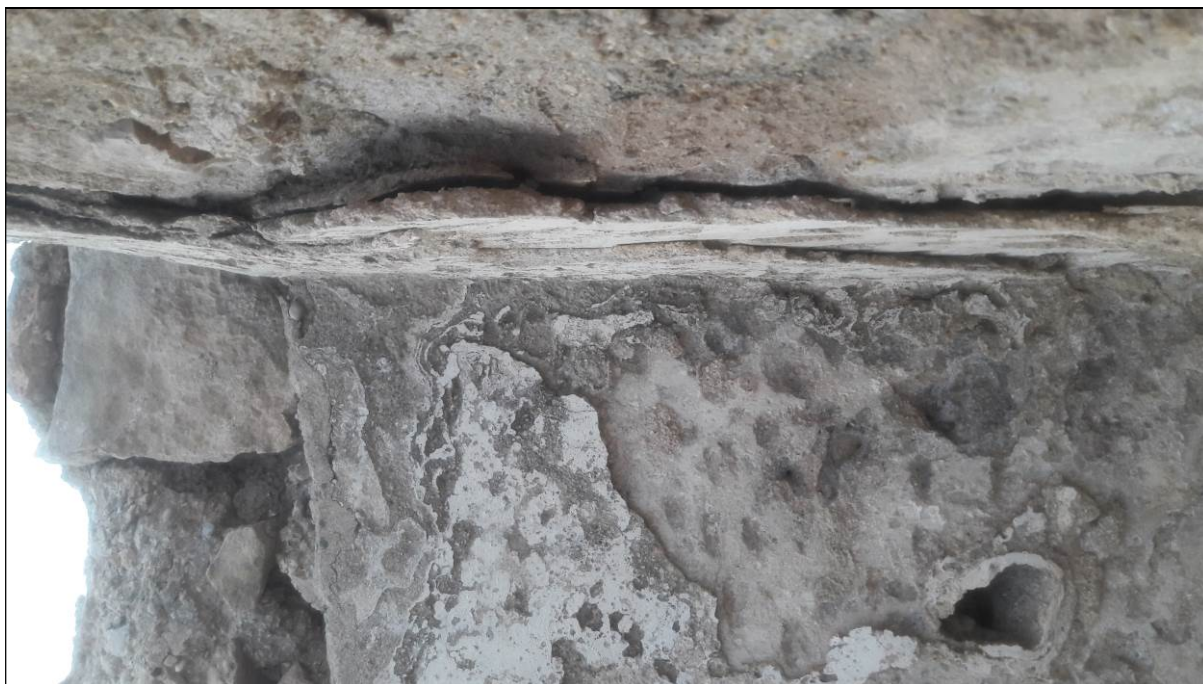
Fig. 74. Separación de los revestimientos en el paramento debido al filtrado de agua de lluvia o por los cambios bruscos de temperatura.

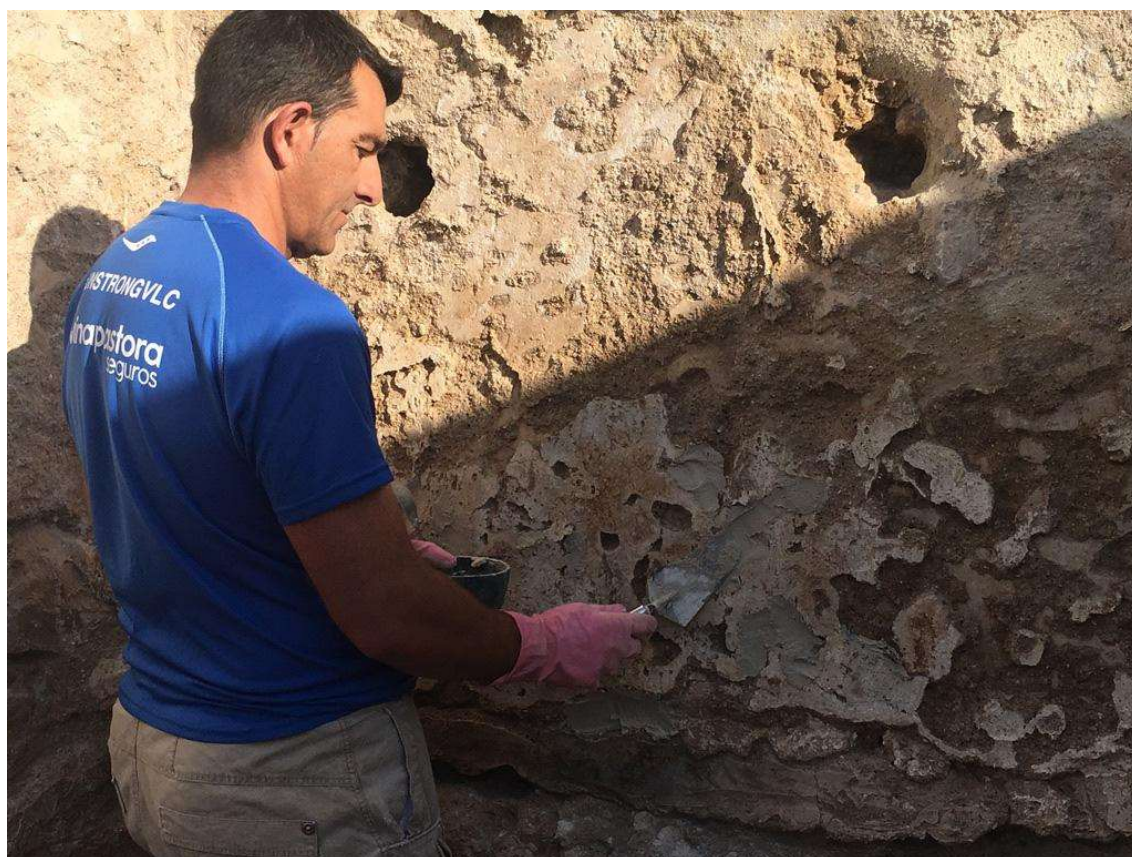
El objetivo de este sellado es evitar la penetración de agentes patógenos en las pequeñas fisuras presentes y así evitar que estas acaben generando grandes grietas, evitando en el futuro desprendimiento de los revestimientos. Por otro lado, en el caso de las grietas, su sellado resulta fundamental puesto que así proporcionábamos cohesión a los distintos fragmentos de revestimiento.

Fig. 82. Sellado de fisuras y grietas.

El mortero utilizado de nuevo es Biocalce® Piedra, cuya descripción ya hemos mencionado en el apartado anterior. La adición del mortero se realizó con espátula, aplicando directamente el mortero sobre las grietas y fisuras.

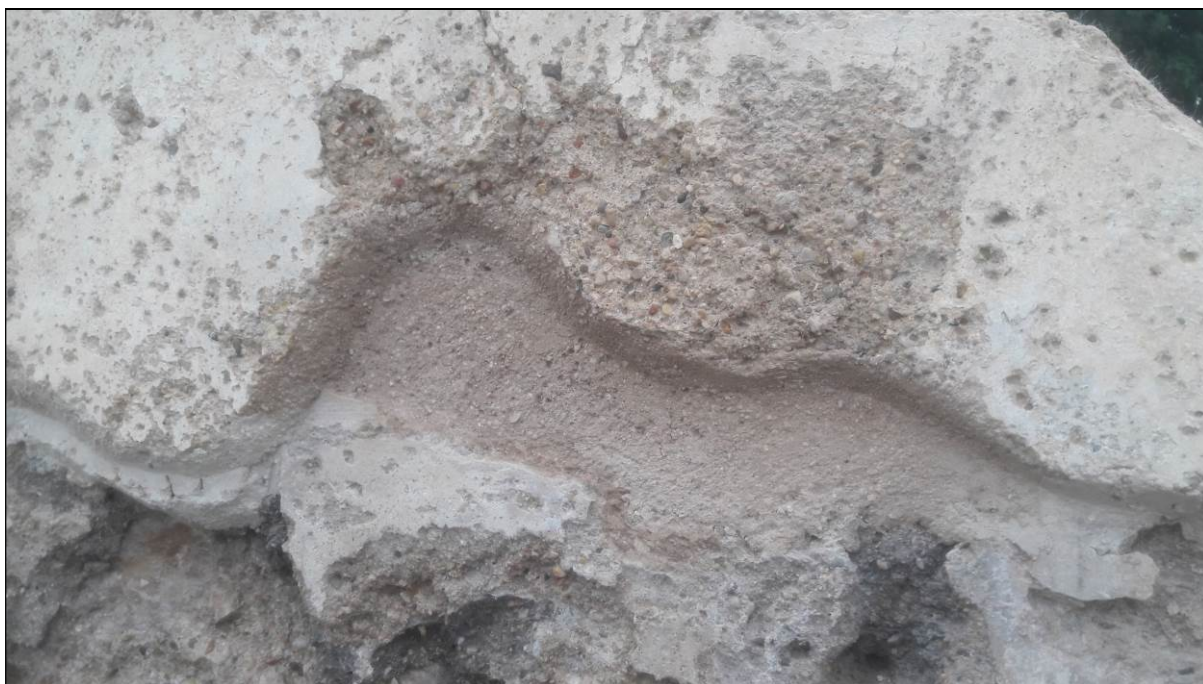
Una vez selladas las fisuras y grietas detectadas se procedió a cohesionar los bloques de revestimiento que ya habían perdido elementos o fragmentos. La reintegración de lagunas dentro de los paneles de revestimiento resulta fundamental para frenar drásticamente el avance del deterioro, puesto que resultan “heridas abiertas” que progresivamente se harán más grandes hasta provocar la pérdida total del panel de revestimiento.

Fig. 83. Reintegración de lagunas con mortero.

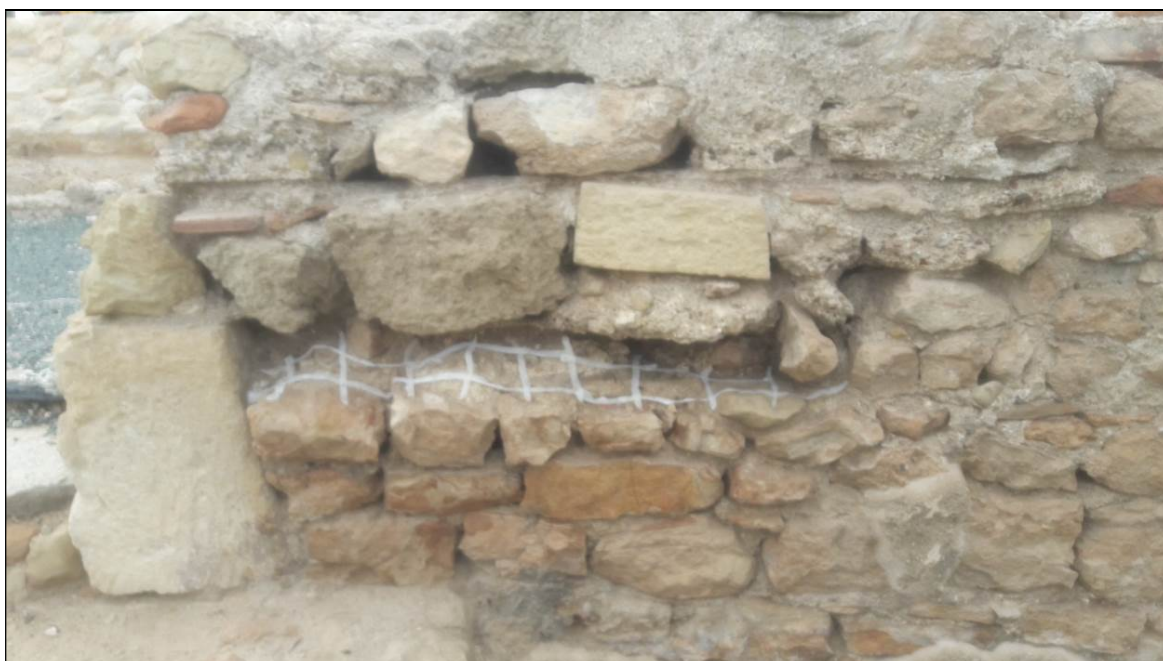
Fig. 89. Detalle de la gran grieta producida en el paramento **GU 3088** tras su limpieza, y con la fibra geotextil colocada.
